## 新たに確認!? 瀬良垣地区の壕

令和6年7月に文化財の有無に伴う調査を行いました。その結果、新たに瀬良垣地区で戦時中に造られたと思われる3基の構造物(仮称 壕)を確認しましたので紹介します。

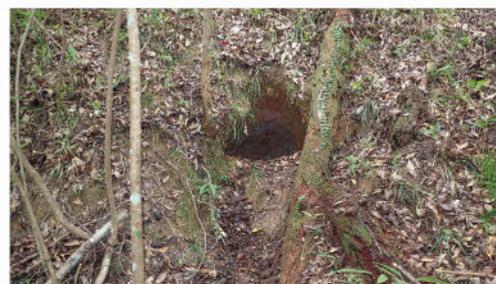
1つ目の壕

川沿いを上流に向けて約400メートル歩くと1つ目の壕があります。壕は川沿いの斜面上部にありました。壕はほぼ完全な状態で残っており、内部は大人が一人入れるくらいの大きさがありました。大きさは内部幅が約90センチ、内部高が約100センチ、奥行きが約270センチ、入り口幅が約84センチでした。

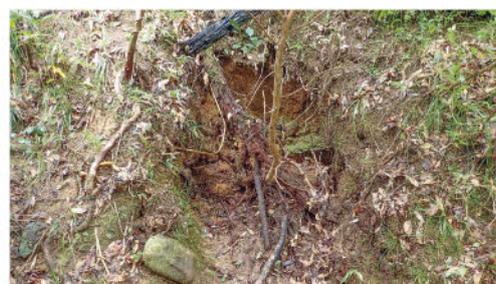
2つ目の壕

2つ目の壕は1つ目の壕からさらに約30メートル川沿いを上流に向けて歩いたところにあります。壕は川から一段上がったところにあり、壕の天井が崩落している状態で確認されました。また、完形であれば大人が二人は入れるくらいでした。壕の大きさは内部幅が約120センチ、内部高が約180センチ、入り口幅が約70センチでした。

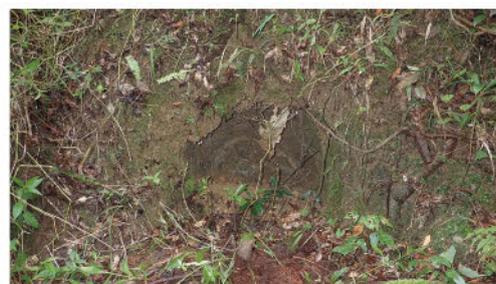
3つ目の壕

3つ目の壕は2つ目の壕から約2メートル横に隣り合うようにありました。この壕の見目は小ぶりな壕で子ども一人は入れるかくらいの大きさでした。壕の大きさは内部幅が約70センチ、内部高が約60センチ、入り口幅が約80センチでした。
