塩屋公民館移設工事の際に不時発見された壕について

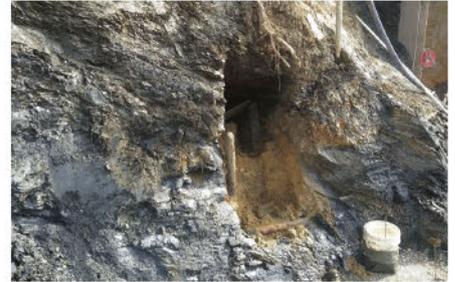
発見当時の状況を聞くと壕の入り口には石灰岩で蓋をされているようで、その石灰岩を取り除くと水があふれ出てきて、中をのぞくと空洞である事と木材が確認できたそうです。また、発見場所一帯によく水が湧くのは昔、井戸があったためだそうです。

壕発見時

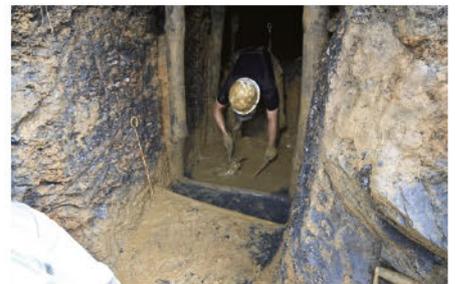
壕内部を外から確認したところ、壕は千枚岩の岩盤を掘りこんで造られていました。内部は浸水しており常に水が湧いてくる状況で、入り口には土砂が溜まっており、ライトを当てても奥まで見ることができず十数メートル程続くと思われました。

土砂撤去作業

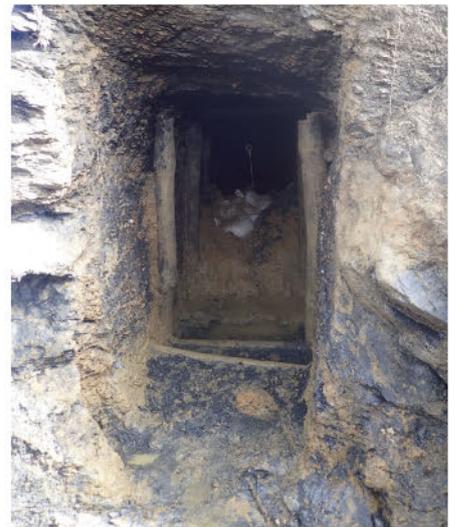
2023年9月23日、壕の内部の調査を実施しました。内部に入ると水は湧き出てきているというより、地下に浸透した水が溜まったようでした。そのため、奥の方まで水が溜まっており、柱と梁の木材は良好な状態が残っていました。内部は土砂の影響か大人が中腰で歩くのがやっとで、大人二人がすれ違う事がギリギリの幅でした。

壕は15メートル延びており、当初、まっすぐ伸びているかと思われましたが、入り口を正面として見たとき9メートルほど進むと左に折れ曲がる構造となっていました。奥は少し傾斜になっていて上へと続くようでしたが天井が崩落し、先を確認することはできませんでした。

土砂撤去後

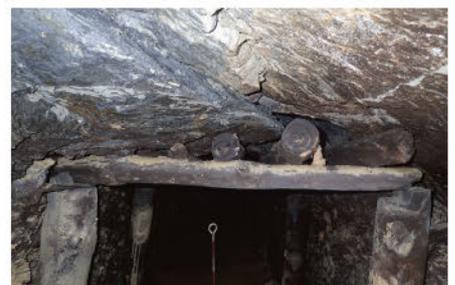
出てきた木材は、柱と梁として使われており、内部が浸水していたおかげか残りが良好で完形で残っていました。柱として使用されている木材は壕の両脇に配置され上部先端をL字状に加工されているのが確認でき、梁として使用されている木材は柱の木材から横に掛ける様に天井に配置しており、こちらの木材も両側先端の加工が見られました。

柱と梁
